## DSV - Information

# Einfluss des Anlieferzustandes von Verbindungselementen auf die Beschichtungsqualität

Stand: Mai 2019

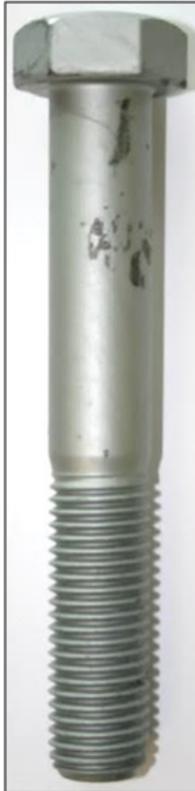
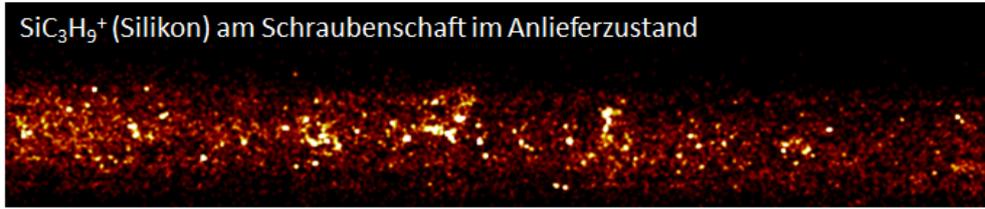
## Zinklamellenüberzug / Haftung / Silikon

Nach Standard-Reinigung und ZnLm-Beschichtung

Uneinheitliche Enthaftungserscheinungen

- auffällige und unauffällige Teile in einer Charge
- unauffällige Teile in Nachbarchargen
- auffällige und unauffällige Bereiche an einer Schraube
- unauffällig nach Beschichtung auffällig beim Kunden

ToF-SIMS

- Silikon lokal uneinheitlich in enthafteten Bereichen
- Silikon lokal uneinheitlich im Anlieferzustand
- Silikon in Umformölen bis zu 0,1%

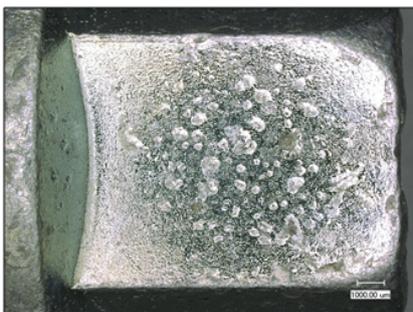
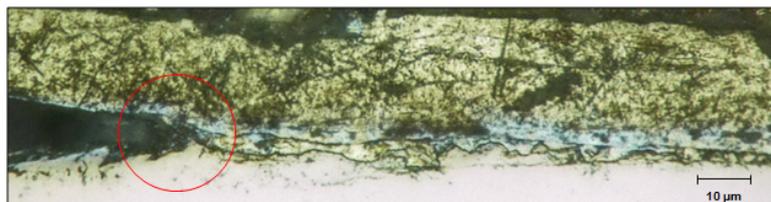
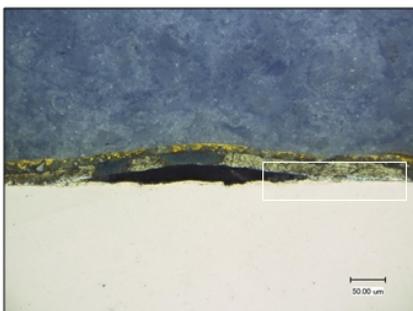
## Galvanisch Zn / Blasen

Charakteristische Inhaltsstoffe in Rückständen (Kreis):

- (1) aliphatische und aromatische organische Verbindungen,
- (2) Phosphat, (3) amorpher Kohlenstoff, (4) nanokristalliner Graphit,
- (5) nanokristallines / amorphes Silikat.

Organische Verbindungen und Phosphate zeigen Rückstände aus dem Herstellungsprozeß der Schrauben an.

Amorpher Kohlenstoff und Graphit können als Thermolyseprodukte aus organischen Verbindungen entstehen. Silikate könnten Rückstände aus Reinigungsmedien sein oder thermolytisch aus Siloxanen (Silikon) entstehen.

Hohe Anteile an amorphem Kohlenstoff steigern die chemische und mechanische Resistenz erheblich, was zu erschwertem Reinigen führt.

Graphit führt zur H<sub>2</sub>-Entwicklung während des Galvanisierens.
